# Commune de St Maurice de Rotherens

## DIAGNOSTIC DES RESEAUX ET OUVRAGES DE COLLECTE DES EAUX PLUVIALES

**Septembre 2017**

# Identification des dysfonctionnements actuels

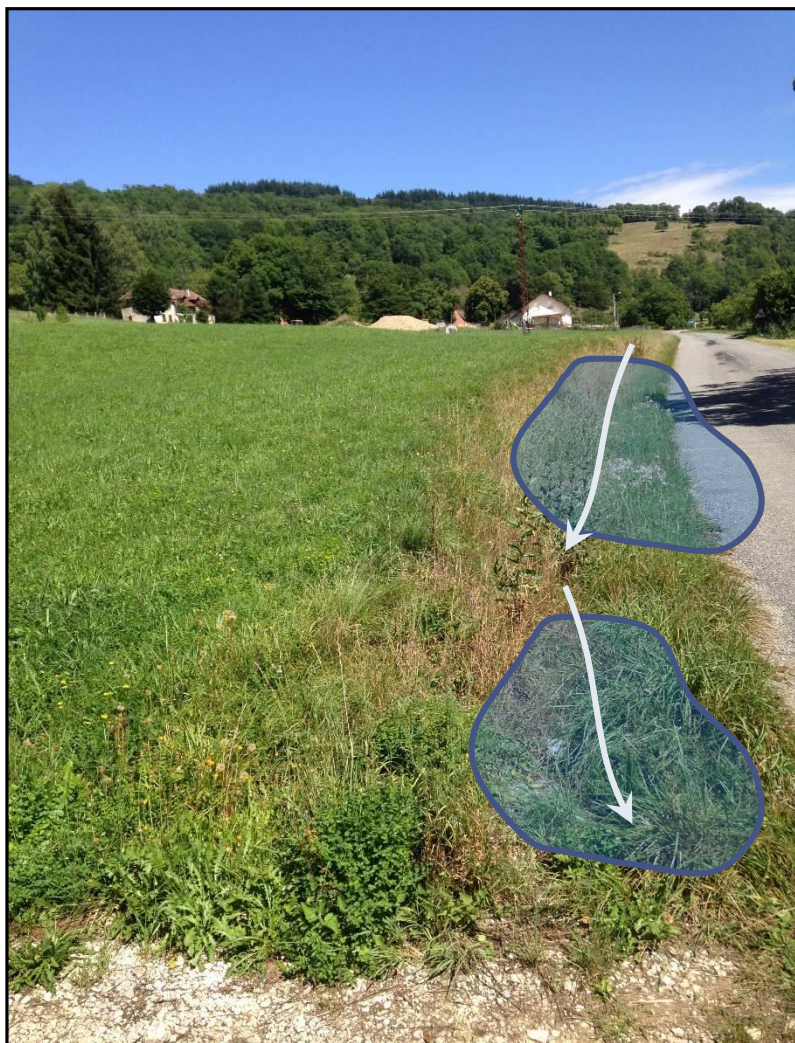
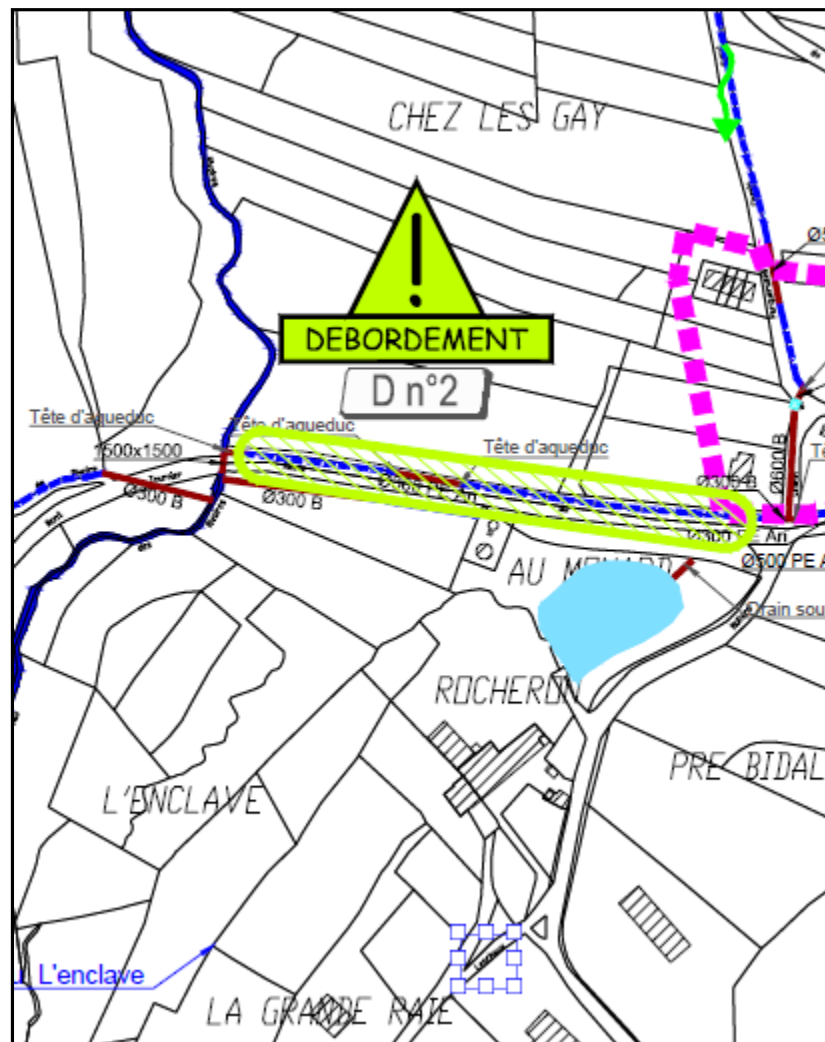
## Dysfonctionnement n°2 : Débordement – Au Monard

Un fossé présent le long de la route du Mont Tournier est sujet à des débordements fréquents lors d'épisodes pluvieux. Il constitue l'exutoire du réseau EP de la route du Mont Tournier avant de se jeter dans le ruisseau des Rivoires. Le fossé étant peu encaissé, associé à une pente très faible, il ne possède pas la capacité hydraulique suffisante pour évacuer les eaux du secteur sans déborder sur la route du Mont Tournier.

- ⇒ Entretien régulièrement les ouvrages du réseau EP.
- ⇒ Recalibrer le fossé en direction du ruisseau des Rivoires.

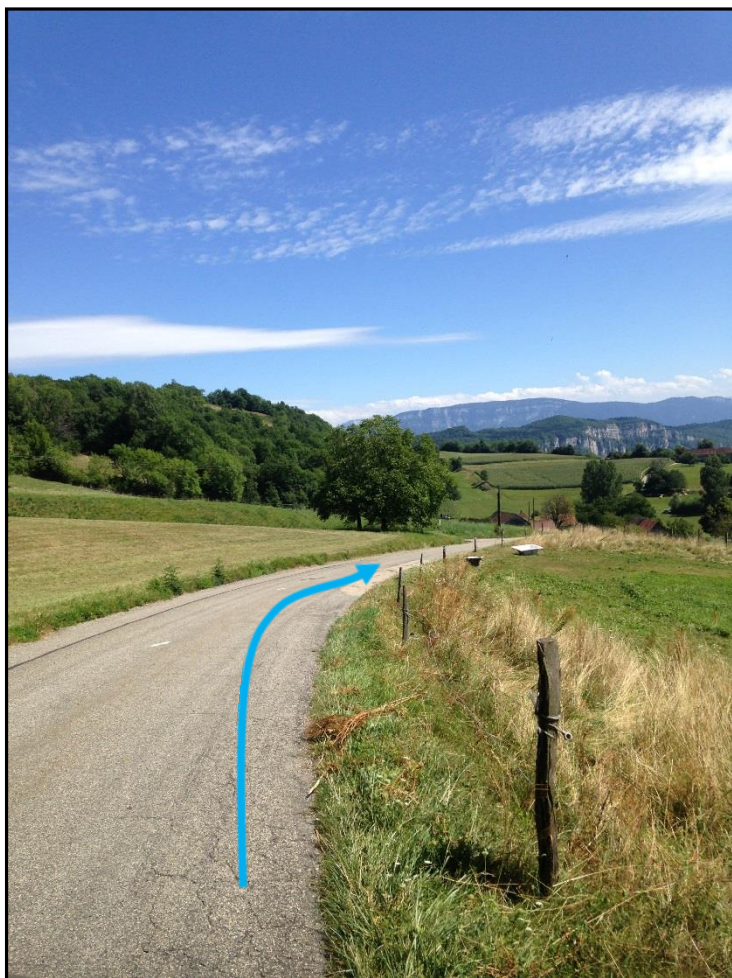
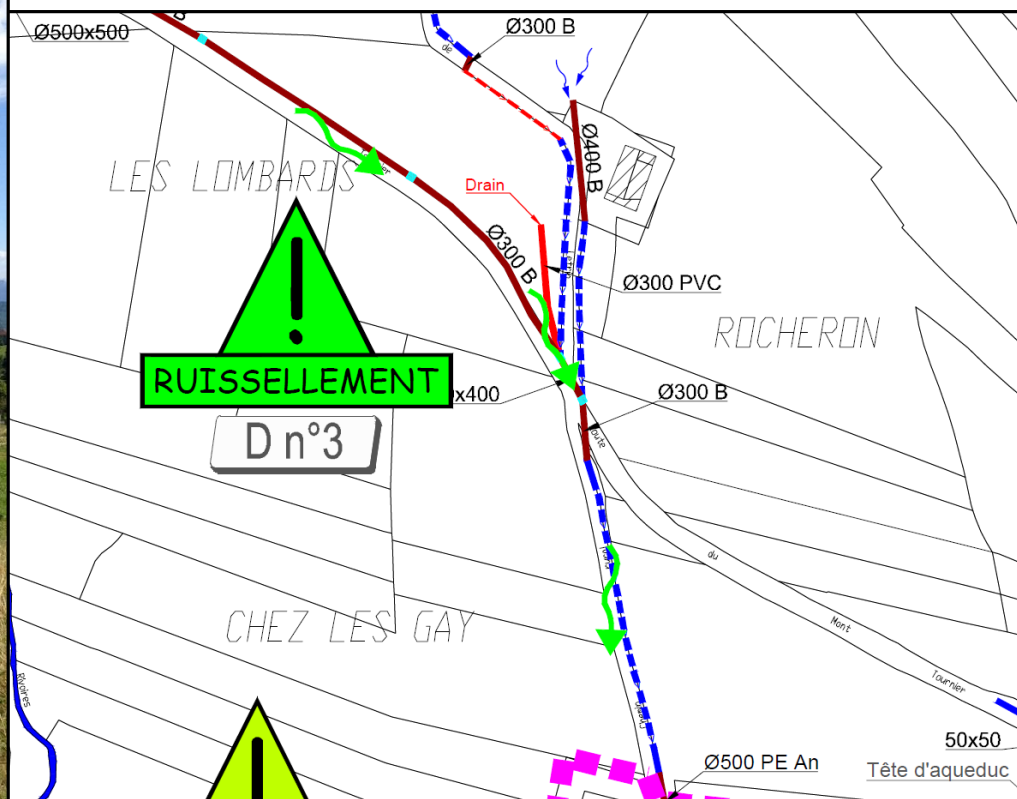
## Dysfonctionnement n°3 : Ruissellement – Les Lombards

Des ruissellements sont observés le long de la route de Mont Tournier. La pente sur le secteur est forte, environ 10 %. La cunette présente le long de la route ne semble pas suffisante pour évacuer les ruissellements du secteur. Les ruissellements se dirigent ensuite vers le chemin de Parqueruses, en direction des habitations du hameau de Rocheron.

- ⇒ Mise en place de renvoi d'eau sur le chemin de Porqueruses (en direction du fossé).
- ⇒ Réguler les débits à l'échelle du BV.

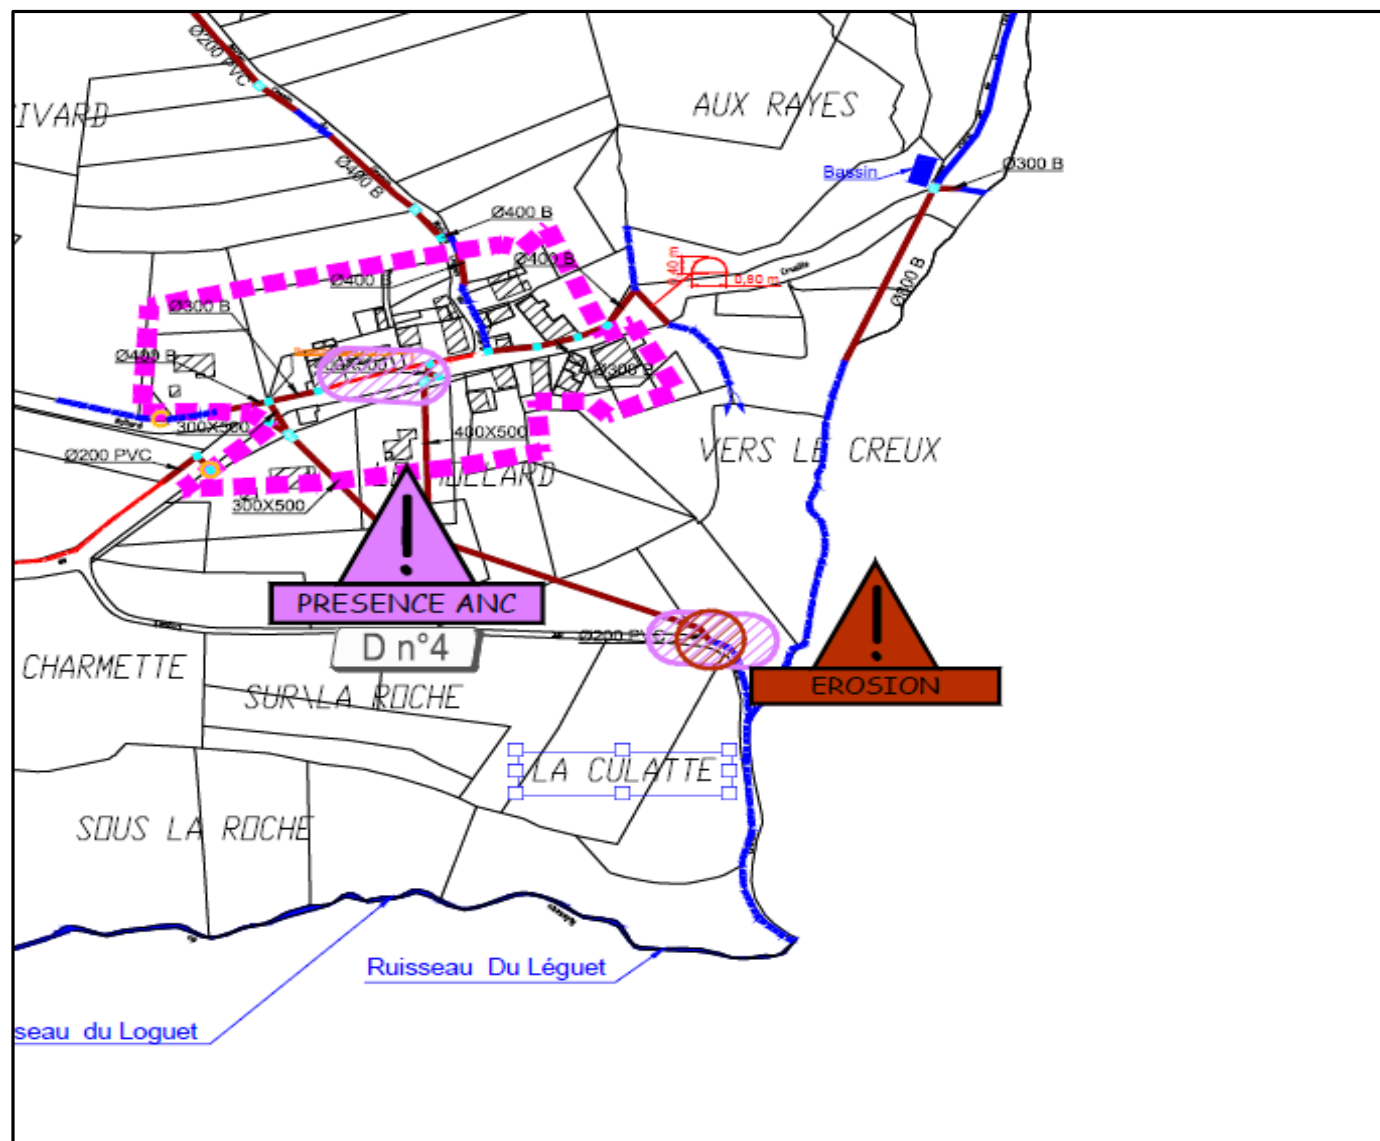
## Dysfonctionnement n°4 : Présence ANC – Le Mollard

Une cunette situé le long de la RD 916 reçoit des rejets de dispositifs d'ANC visiblement non conforme. Cette situation se traduit par une pollution d'origine organique du fossé.

⇒ Prévoir la mise au norme des dispositifs d'ANC ou le raccordement des constructions au réseau EU collectif (long terme).

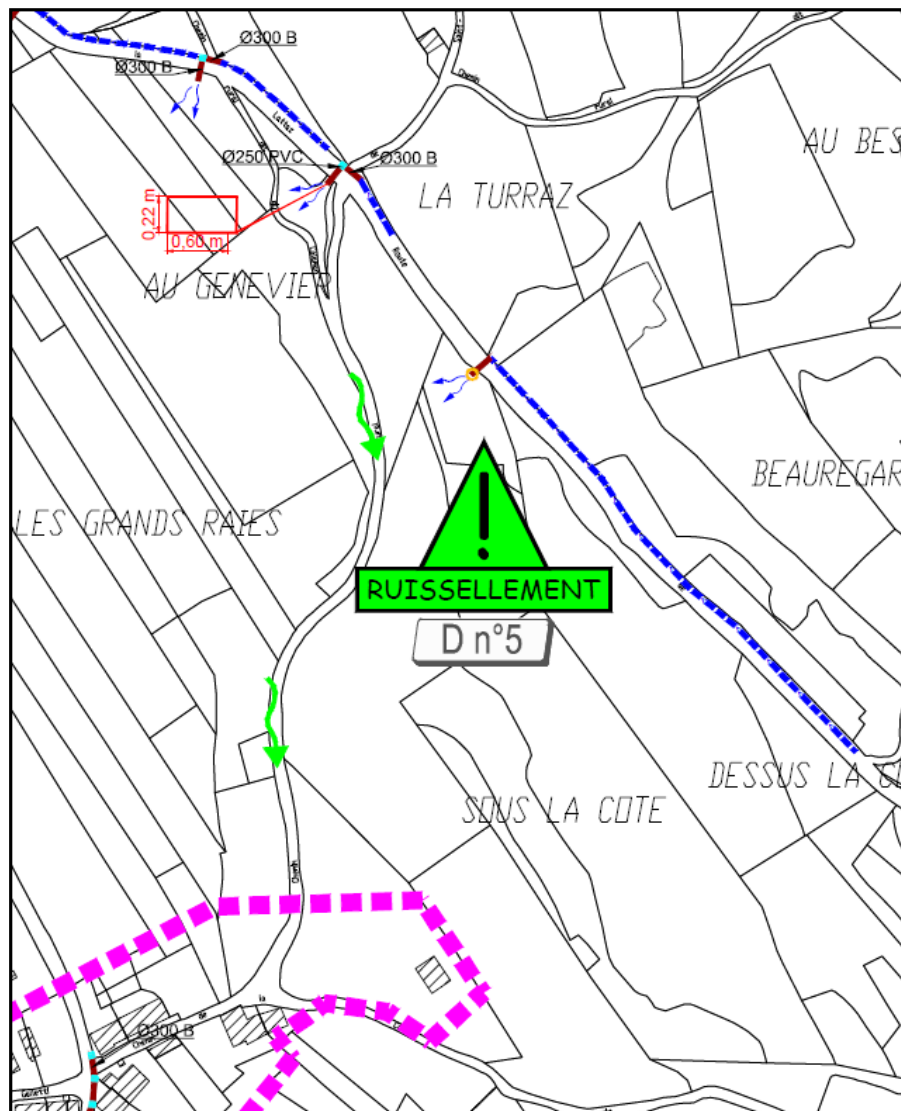
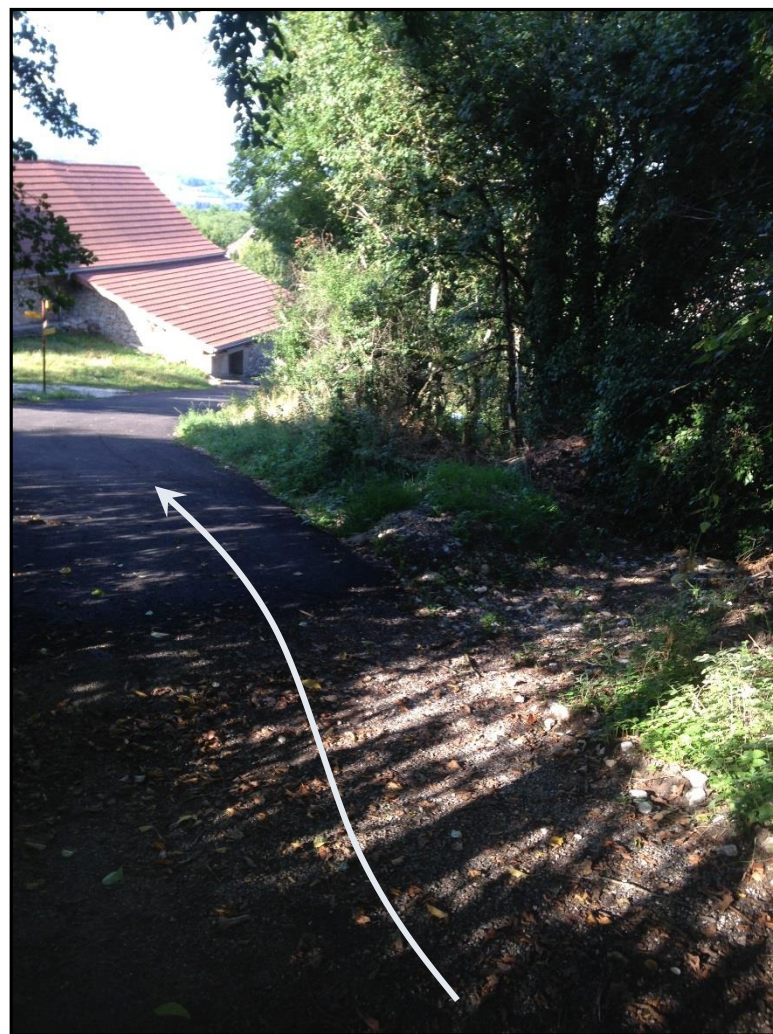
## Dysfonctionnement n°5 : Ruissellement – Les Grands Raies

- Au lieu dit sous la côte, la zone est soumise à des phénomènes importants de ruissellement. Le chemin de La côte traverse un versant boisé avec des prairies très pentues. Lors d'épisodes pluvieux, le chemin récolte les eaux des versants situés à l'Est qui ruissellent jusqu'au lieu dit de derrière Beyrin, en direction des habitations. On remarque l'aménagement de deux renvois d'eau afin de dévier l'axe d'écoulement à la fin du chemin mais ceci ne semble pas suffisant pour évacuer les eaux de ruissellement.

⇒ Prévoir plusieurs renvois d'eau sur le chemin.

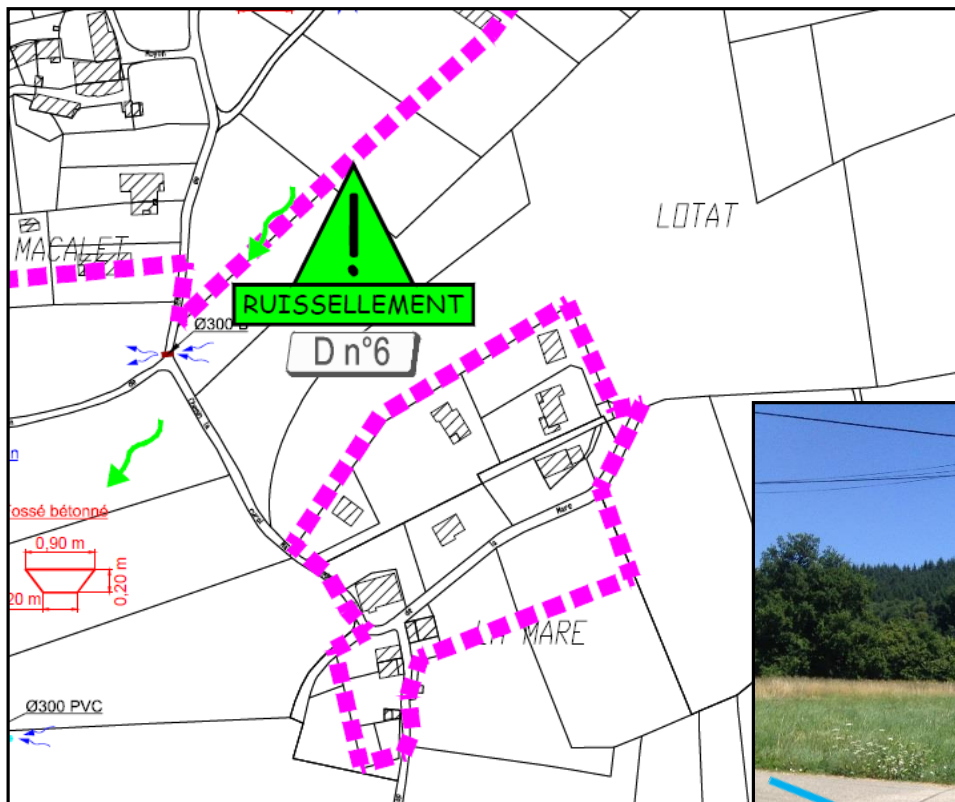
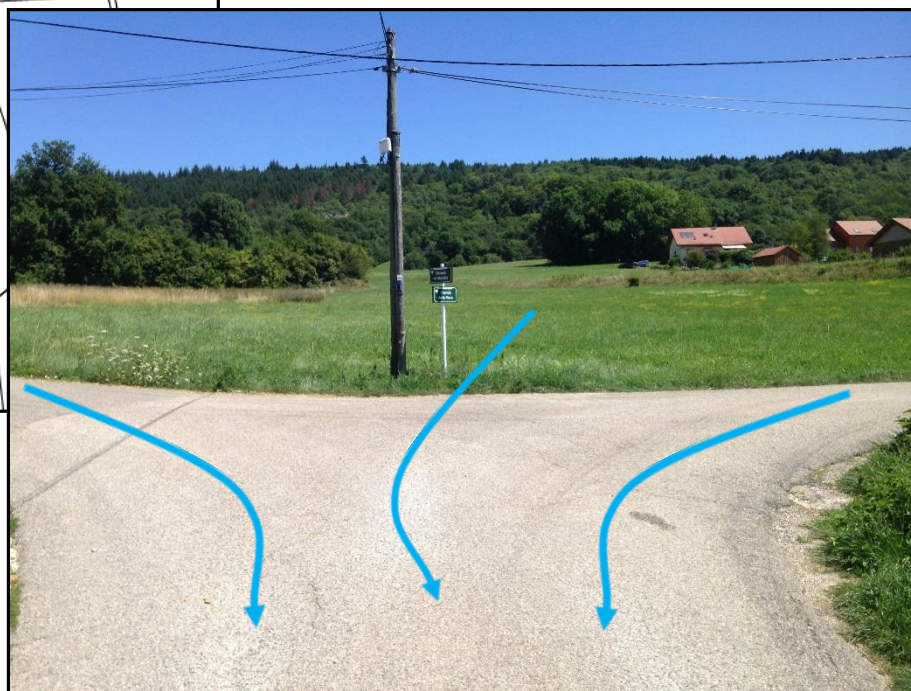
## Dysfonctionnement n°6 : Ruissellement – Macalet

Au lieu dit de Macalet, la zone est soumise à des phénomènes de ruissellement. L'absence de réseaux EP sur le chemin de Macalet et le chemin de la Mare entraîne des ruissellements le long de la voirie, se terminant sur la route de Mont Tournier. Le versant du lieu dit du Lotat génère également des ruissellements sur les chemins avec sa pente comprise entre 5 et 10 %. De plus, le busage récoltant les eaux du versant du Lotat et traversant le chemin de la Mare est obstrué du fait d'un manque d'entretien. Les eaux de ruissellement du secteur ne peuvent donc pas être évacuées.

- ⇒ Prévoir des aménagements de collecte de la voirie, en direction de la route de Mont Tournier.
- ⇒ Prévoir un curage de la canalisation présente sous le chemin de la Mare.

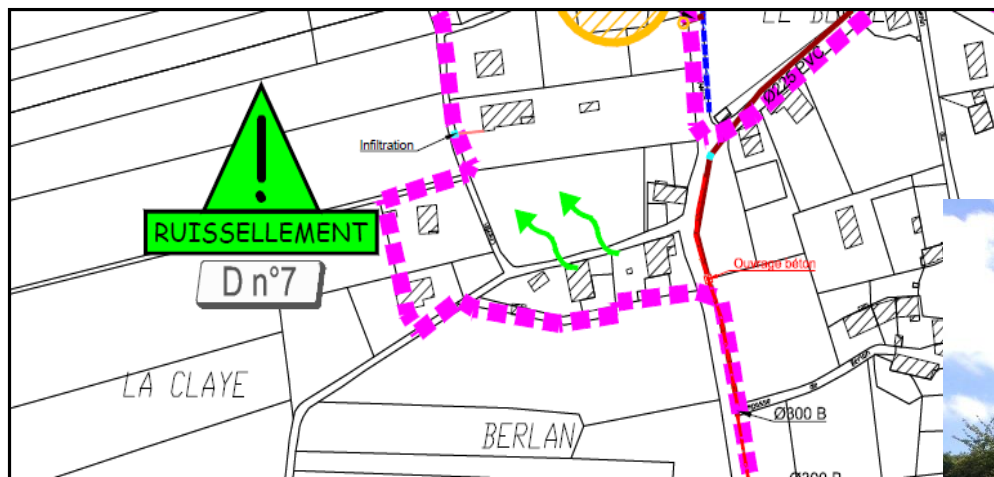
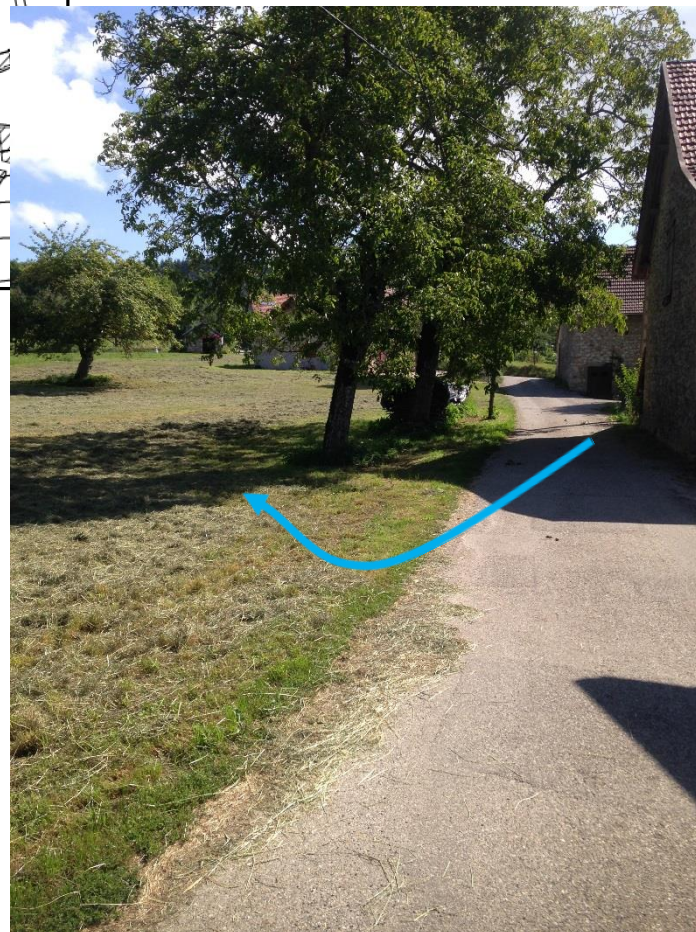
## Dysfonctionnement n°7 : Ruissellement – Berlan

- Le hameau situé au lieu-dit du Berlan est soumis à des phénomènes de ruissellement. Le hameau ne possède pas de réseau de collecte des EP et par conséquent, lors d'épisodes pluvieux, les eaux ruissellent sur la voirie.

⇒ Créer un axe d'écoulement à moindre dommage.

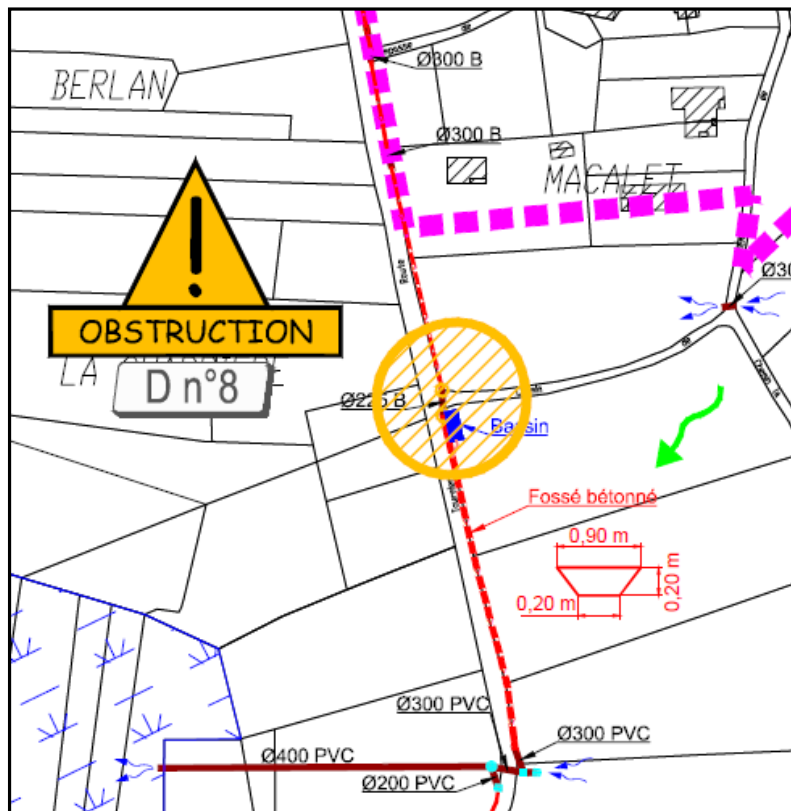
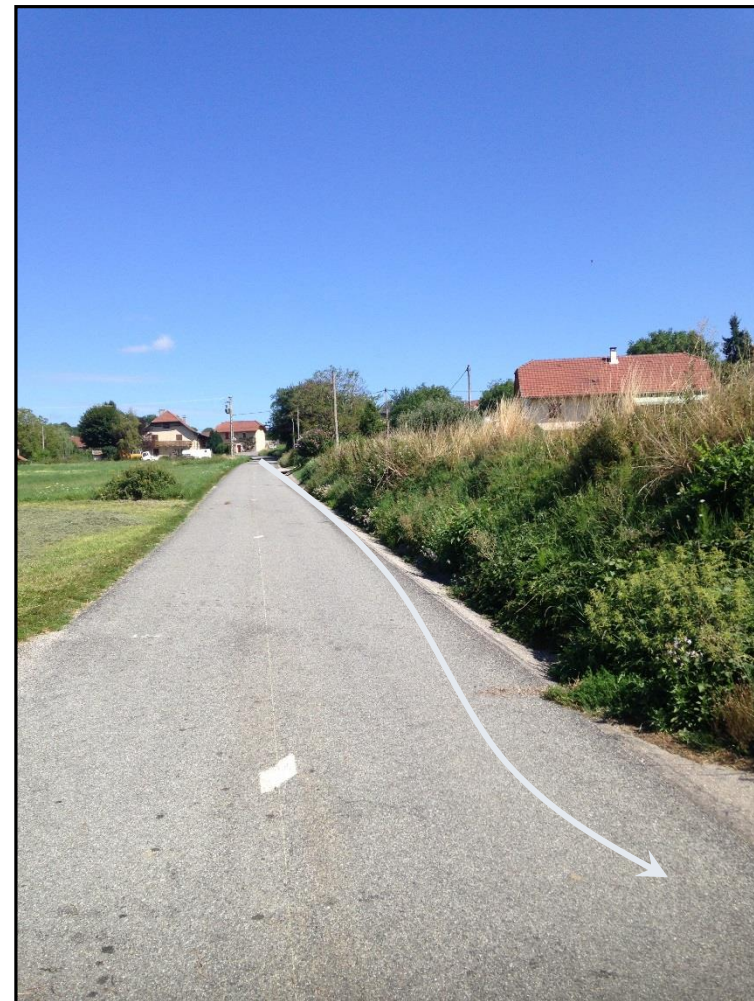
## Dysfonctionnement n°8 : Obstruction – Macalet

- Le busage situé au croisement entre la RD n°42 et le chemin de la Mare est soumis à des phénomènes d'obstruction. Une cunette présente le long de la route du Mont Tournier récolte une partie du Bourg et les eaux de la voirie. Arrivé au niveau du croisement avec le chemin de la Mare, le tuyau semble sous dimensionné pour évacuer les eaux du secteur. La pente de la canalisation est inférieure à 3%.

- ⇒ Redimensionner la portion busé (Ø 225B) située au croisement de la RD n°42 et du chemin de la Mare.

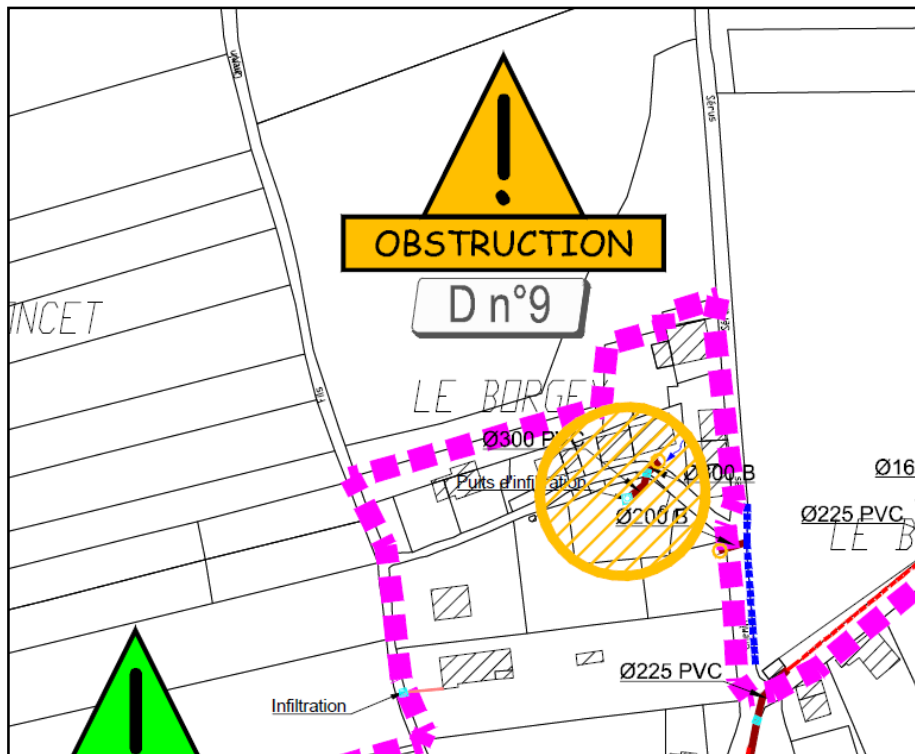
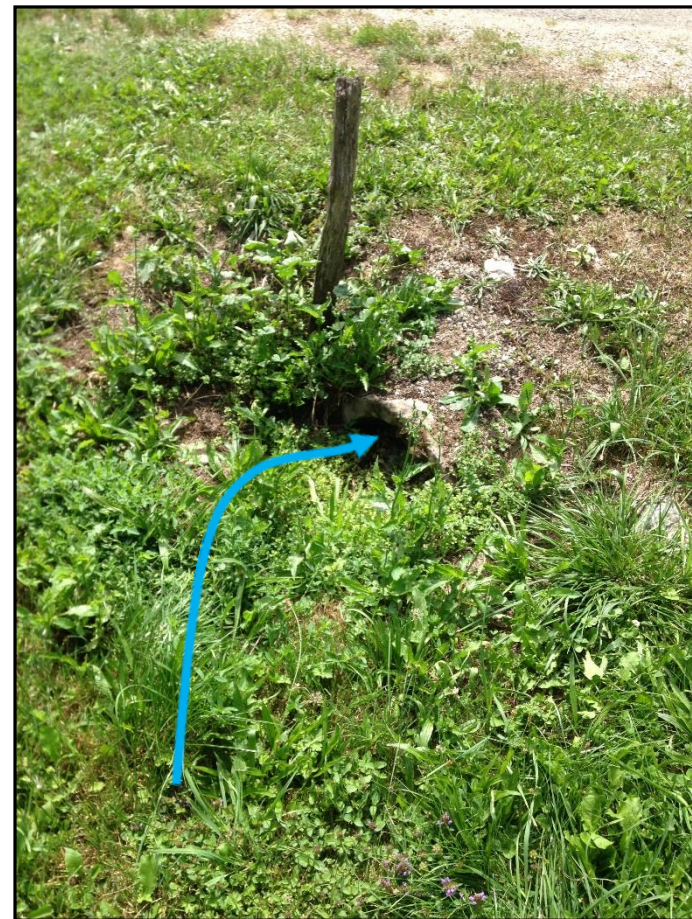
## Dysfonctionnement n°9 : Obstruction – Le Borgey

- Un réseau EP est complètement obstrué lors de la traversée du chemin des Fils. Lors d'épisodes pluvieux, une zone de stagnation se forme à l'entrée de la canalisation obstruée.

⇒ Réaliser un curage du réseau EP (Ø 300B).
